La frana del Vajont Un fenomeno naturale trasformato dall'uomo in tragedia

di Alessandro Annovi

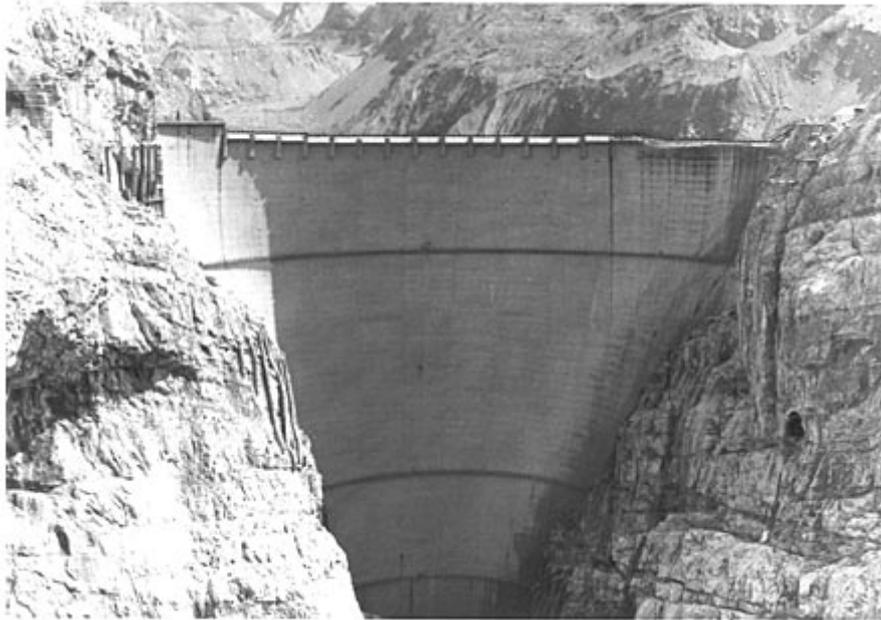
Questa venne realizzata in calcestruzzo a doppia curvatura: con i suoi 265 metri divenne la più alta d'Europa, un vero gioiello dell'ingegneria (figura 1).

Figura 1 - La diga sbarra la stretta gola del Torrente Vajont
(Foto Annovi, 1975)

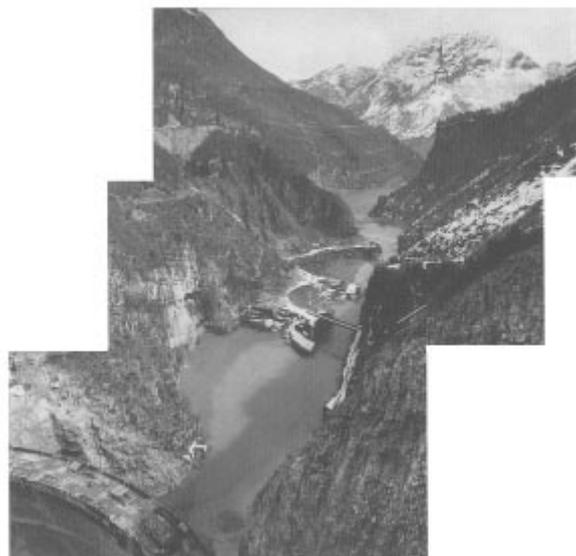
Gli studi riconobbero la presenza di un'enorme [paleofrana](#) e suggerirono il controllo degli eventuali spostamenti che avrebbero potuto verificarsi, soprattutto nella situazione più rischiosa, cioè in concomitanza con il riempimento del lago (figura 2).

Figura 2 - La valle del Vajont a monte della diga durante il primo riempimento del lago il cui livello ha raggiunto quota 600m
(Foto Semenza, 1960)

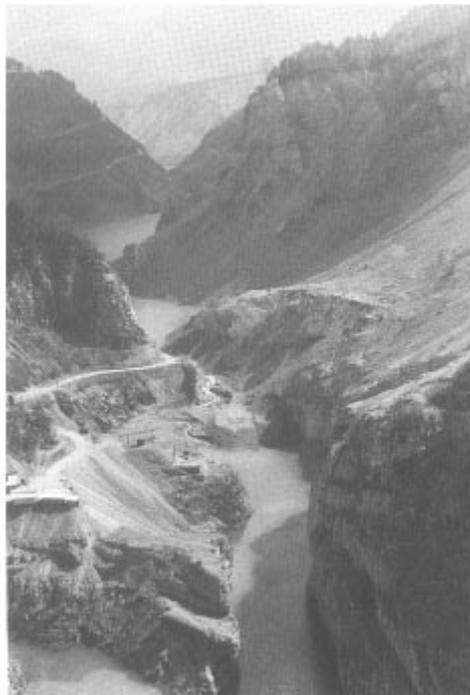
Il 4 novembre 1960, quando l'acqua raggiunse quota 650 metri, cioè un'altezza di 70 metri, si staccò una terza frana di circa 700.000 mc che scivolò nel lago creando un'onda dell'altezza di 30 metri che non provocò danni (figura 3).

Figura 3 - La frana avvenuta nel 1961, già incisa dal flusso idrico, divide in due il lago il cui livello è stato abbassato da 650 a 600m
(Foto Semenza, 1960)

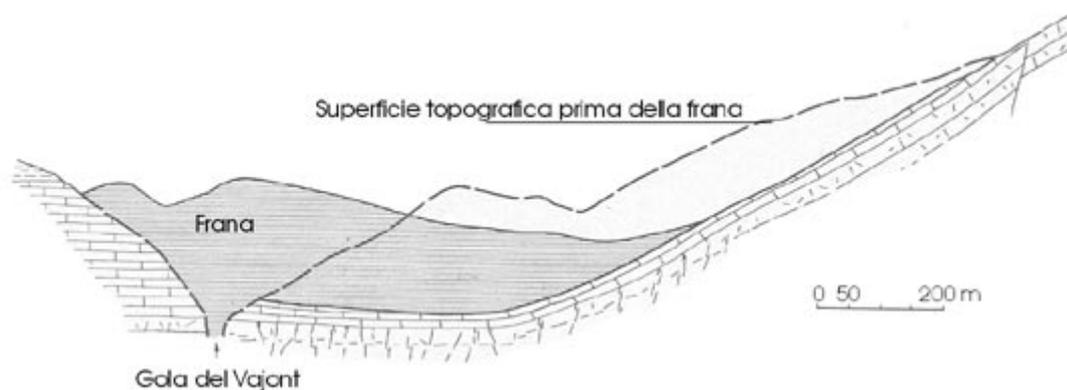
La massa costituente la paleofrana si staccò dalla roccia in posto scivolando lungo una superficie di scorrimento e risalì sul versante opposto, aiutata in questo movimento dalla presenza di acqua e livelli argillosi lungo la superficie stessa.

Figura 4 - Ricostruzione delle condizioni del versante prima e dopo la frana

L'elevata velocità di scorrimento, anomala per movimenti franosi di questo tipo, è da attribuire alla diminuzione della resistenza d'attrito provocata dalla generazione di calore per frizione lungo la superficie di rottura.

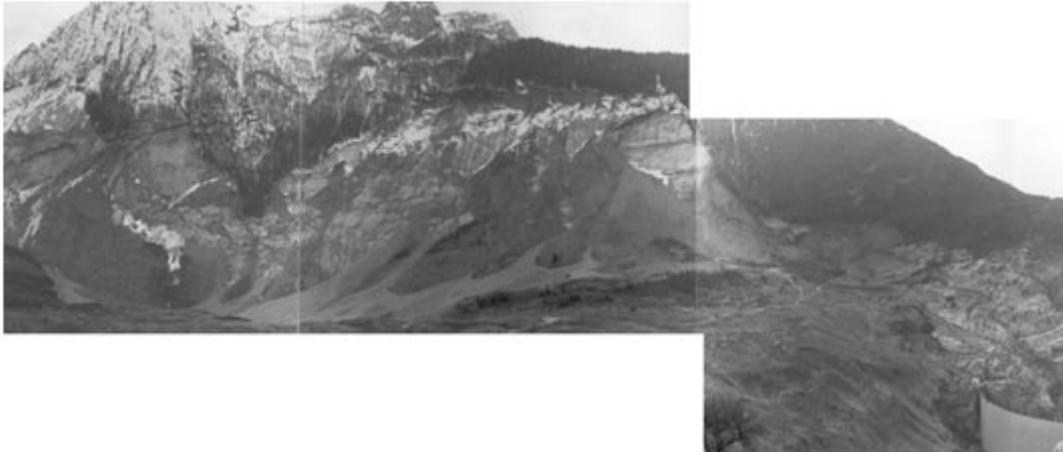
Figura 5 - La pendice del Monte Toc su cui è scivolata la frana e, a destra, il materiale accumulato in prossimità della diga
(Foto Annovi, 1975)

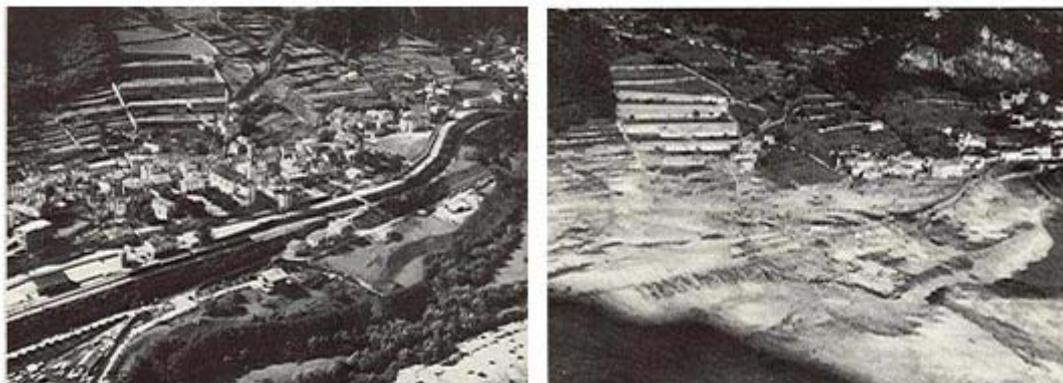
La massa franata sollevò, a causa dell'elevata velocità, un'onda che da quota 710 metri arrivò a 935 e lambì gli abitati di Erto e Casso, sul versante opposto a quello da cui si era staccata la frana, provocando invece vittime nelle frazioni vicine. L'onda di ritorno scavalcò la diga (che resistette all'urto) e provocò nella valle sottostante un'onda di piena di alcuni milioni di metri cubi d'acqua che impiegò 4 minuti per percorrere i 1600 metri del T. Vajont fino alla confluenza con il Piave. La città di Longarone, situata allo sbocco di questa stretta valle, venne distrutta in un tempo brevissimo senza che nessuno potesse mettersi in salvo. Vennero inoltre colpite le frazioni di Rivalta, Pirago, Faè, Villanova e Codissago.

Figura 6 - Veduta parziale di Longarone prima e dopo la sciagura
(Dufoto, 1963)
